# Normung von Steckersolargeräten

## Wie gefährlich Steckersolargeräte wirklich sind

Wegen der hohen Endkundenpreise für Elektrizität ist das Interesse an Kleinst-PV-Anlagen auch in Deutschland stark gewachsen. Im Rahmen des Verbundprojektes Steckersolar wurde nun der Entwurf einer Produktnorm für Steckersolargeräte erarbeitet und untersucht, ob von den Komponenten alter Elektroinstallationen eine Brandgefahr ausgeht, wenn eine Mini-PV-Anlage oder ein sogenanntes Steckersolargerät mit einer maximalen Leistung von 600 W über Schukostecker an einen Endstromkreis angeschlossen wird.

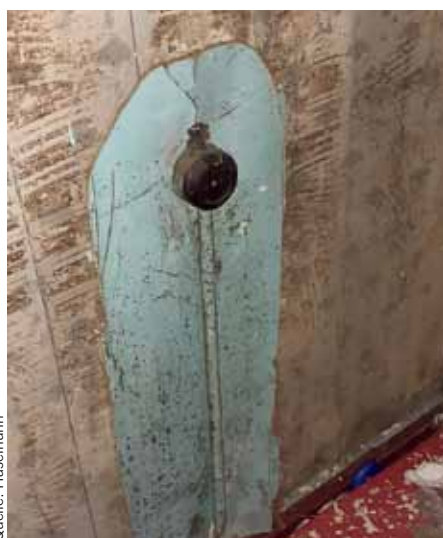
3, 4, 5 Bilder der alten Elektroinstallation vor Ort:

Hier eine Aluminiumleitung und Bakelitsteckdose in Hohen Neuendorf

Bei den Elektroinstallationen fanden wir unterschiedliche Ausführungen vor (Bilder 3, 4, 5). Die Installationen in Pasewalk und Hohen Neuendorf waren mit Aluminiumleitern umgesetzt, die Installation in München mit Kupfer-Leitern.

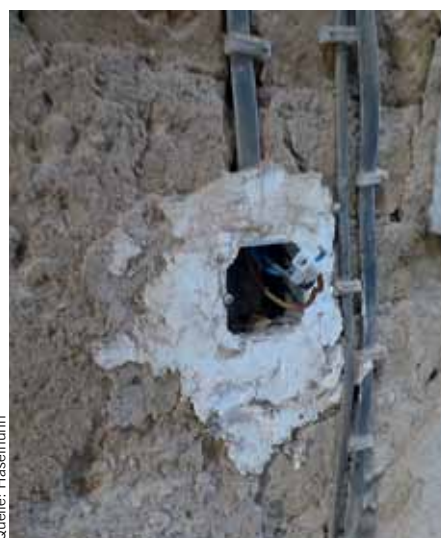
Hier Aluminiumleitungen und TGL-Verteilerdose aus der DDR in der Nähe von Pasewalk

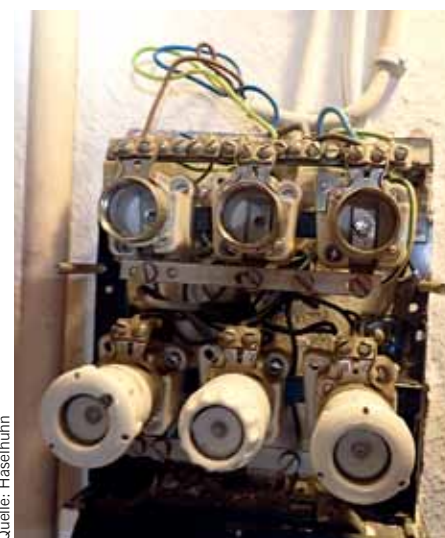
Hier Kupferleitungen und Sicherungskasten in einer Wohnung in München

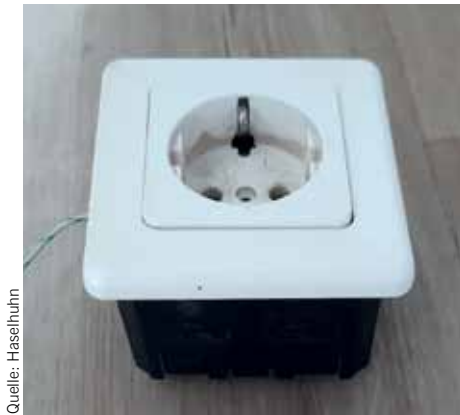
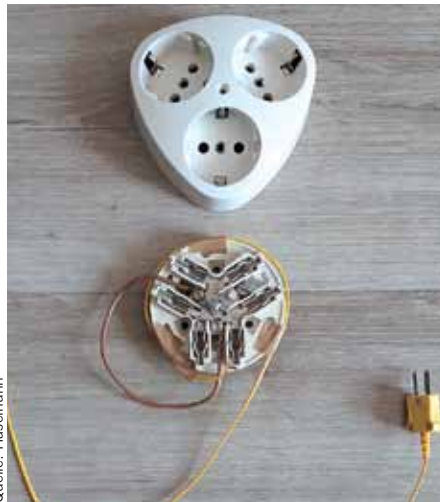
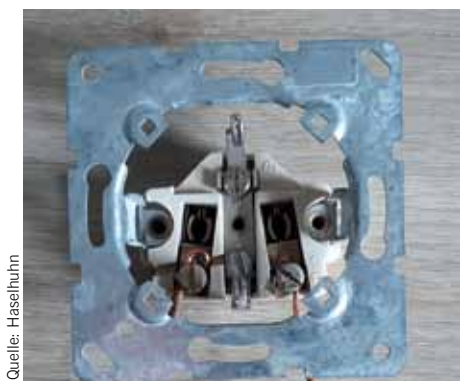
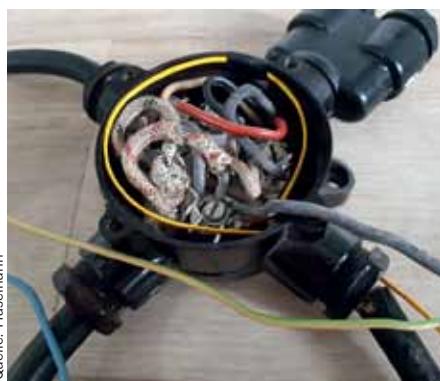
6 – 9 Laborvermessung von Steckdosen und Verteilerdosen verschiedener Baujahre 1950 bis 1980

**Ergebnis.** Insgesamt wurden 14 Steckdosen unterschiedlichen Typs (Tabelle 4) untersucht. Sämtliche Steckdosen wiesen starke Gebrauchsspuren auf (Bilder 6, 7, 8, 9). Die Prüfung ergab (Bild 10), dass zwei Steckdosen das Normkriterium 45 °C für neue Steckdosen bestehen. Alle Steckdosen bleiben unter einer Temperaturdifferenz von  $\Delta T = 75 \text{ K}$ , sodass keine kritischen Materialgrenzwerte erreicht werden. Die Steckdose vom Typ Bakelit 3500/1 weist die größte Temperaturerhöhung (75 °K) auf, ist jedoch im Betrieb mit 10 A abgesichert.

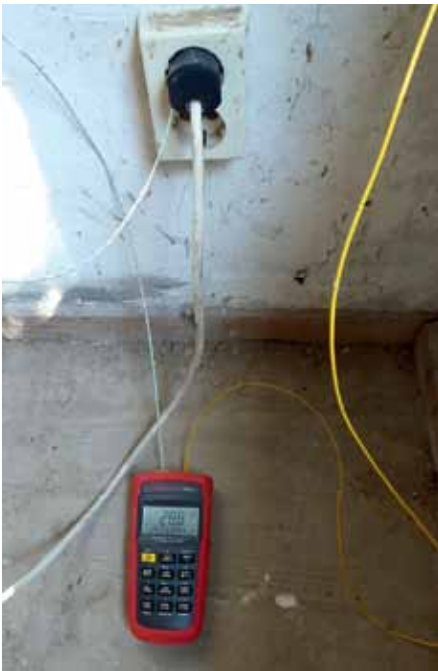
**10 Vorortmessungen einer Steckdose mit Temperatursensor zum Temperaturverlauf**

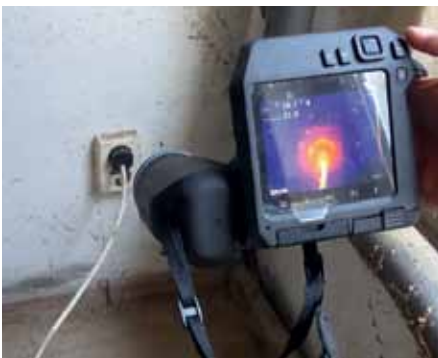
**11 Kontrolle der Vorortmessungen mit Thermographiekamera**

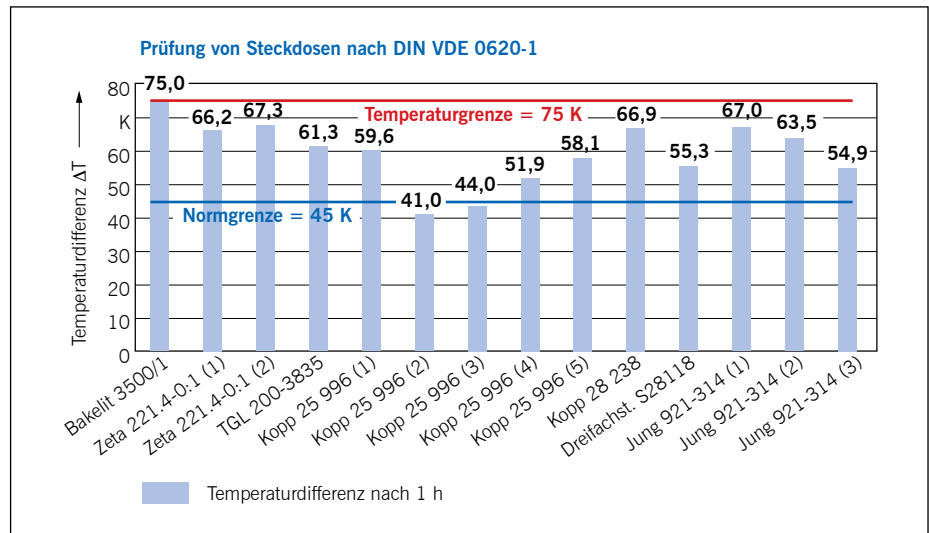
**10 Auswertung der Versuchsreihen mit Steckdosen**

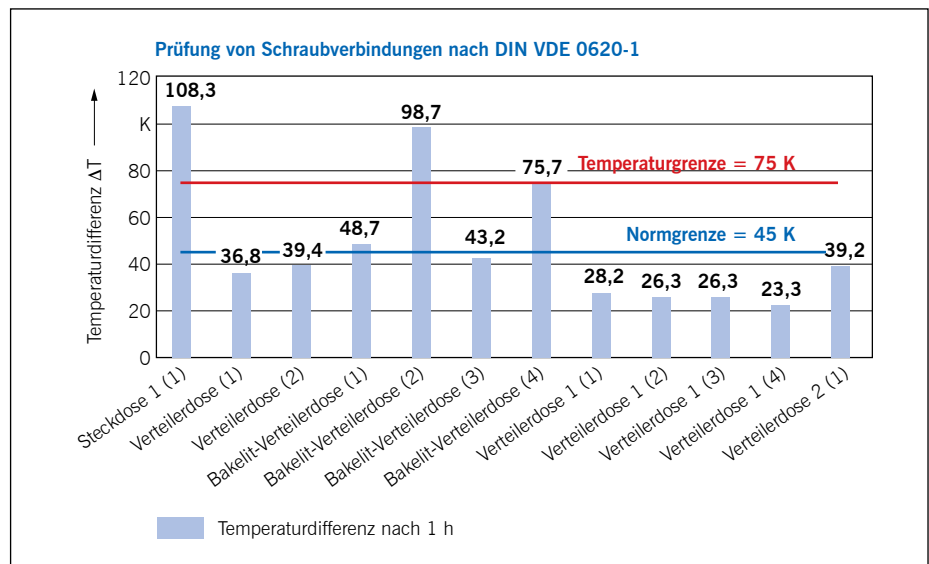
**11 Auswertung der Versuchsreihen mit Verteilerdosen**

den Stromstärken 8 A, 16 A und 25,8 A (16 A × 1,45 (großer Prüfstrom) + 2,6 A). Im Vergleich zu Steckdosen bestehen weitaus mehr Verteilerdosen die Normkriterien für neue Installationen (Bild 11). Allerdings weist eine Dose auch den höheren Maximalwert

für die Temperaturdifferenz auf. Die drei Schraubverbindungen mit einer Temperaturdifferenz  $\Delta T > 75 \text{ K}$  sind im Labor vermessen worden und Extremfälle. Durch den Ausbau wurden die Aluminium-Installationsleitungen gelockert und die Festigkeit der Verbindung beeinflusst. Um die Untersuchung nicht zu beeinflussen, wurden die Schraubverbindungen nicht nachgezogen. Die noch eingebauten Verteilerdosen wiesen geringere Temperaturdifferenzen kleiner 40 K auf. Somit hielten diese trotz ihres Alters von über 50 Jahren die Normwerte ein. Die Schraubverbindung Verteilerdose 1 (4) (Pasewalk) wies eine Temperaturerhöhung von 23,3 K auf. Sie stellt damit eine perfekte Schraubverbindung dar, obwohl sie eine Aluminiuminstallation aus den 1970er Jahren ist.

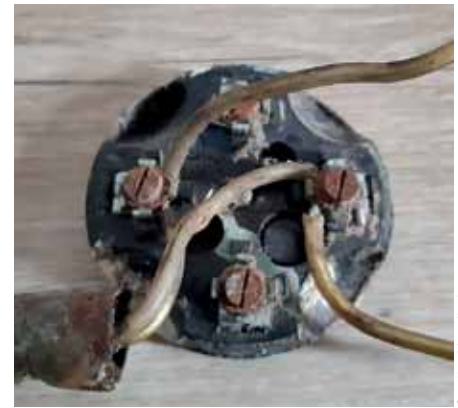
12 Ungünstigster Fall (Worst Case): Schraubverbindungen in einer der Verteilerdosen in Hohen Neuendorf

Die in Hohen Neuendorf ausgebaute Verteilerdose zeigte bei der Labormessung den Maximalwert der Temperaturdifferenz von 108,3 K bei einem Strom von 25,8 A (Bild 12). Die Ursache dafür war, dass durch den Ausbau die Aluminiumleitungen nur noch sehr locker unter den Schrauben verbunden waren. Die Schrauben waren zudem stark korrodiert, sodass der Übergangswiderstand stark erhöht war. Leider konnte die Verteilerdose nicht vor dem Ausbau vermessen werden.

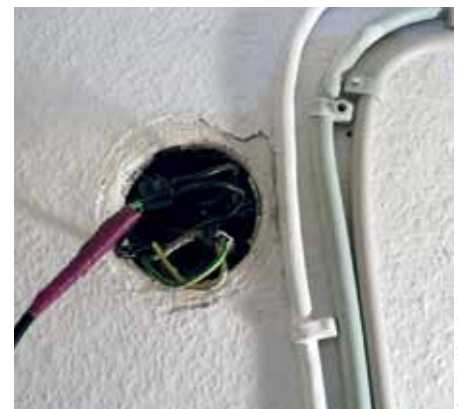
13 Untersuchung der Verteilerdose mit Kupferleitungen in der Münchener Wohnung vor Ort

Bei der Realmessung vor Ort in der Wohnung in München mit Elektroinstallation aus den 1960er-Jahren und Kupferleitungen ergab sich nach 1,5 Stunden Bestromung mit 25,8 A bei der Verteilerdose unter Putz eine Stagnationstemperatur von 60,3 °C und damit eine maximale Temperaturdifferenz von 39,2 K. Somit liegt die gemessene Temperaturdifferenz unter 45 K entsprechend der Norm für neue Elektroinstallationen (Bilder 13 und 14).

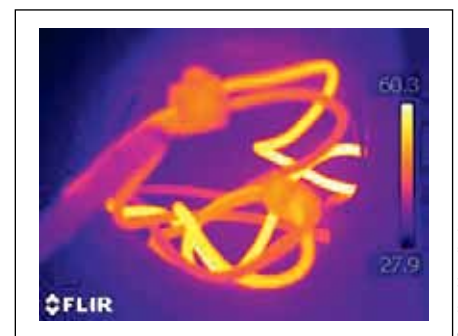
14 Thermografie der Verteilerdose mit Kupferleitungen in der Münchener Wohnung vor Ort
